# 平成 27 年度りんくうタウンアマモ場再生事業報告書

平成 28 年 1 月

特定非営利活動法人アマモ種子バンク

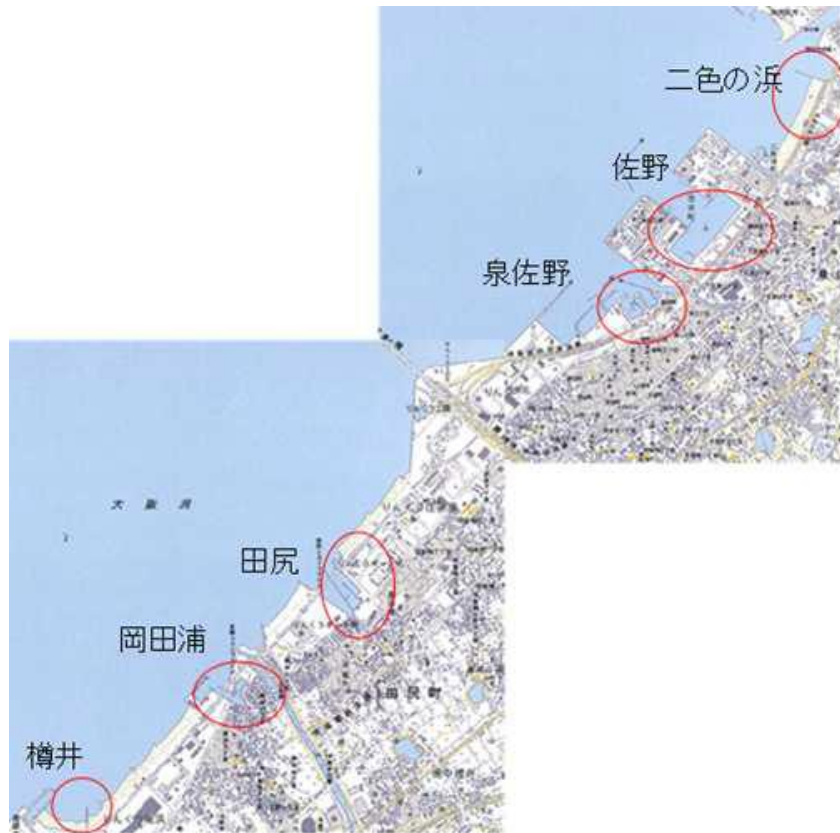
図-1.1 アマモ場造成実施海域

図-1.1 に示すりんくう 5 協の各漁港周辺海域で平成 15 年度より敷設されたアマモ播種シートでのアマモの生育状況を平成 27 年 7 月 21 日に調査した。

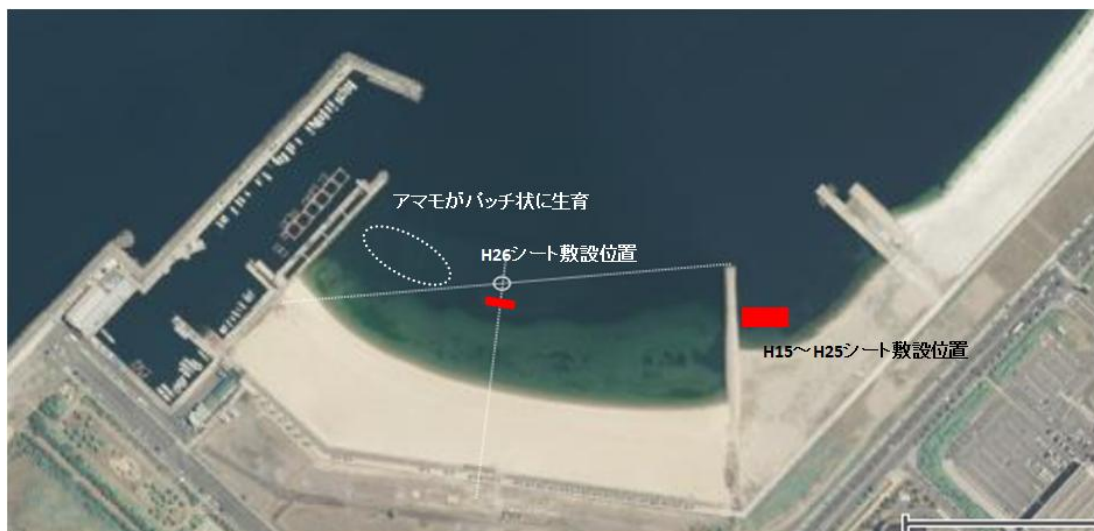
図-1.2 アマモ播種シート敷設位置(樽井)

これまでのシート敷設位置を図-1.2 に示す。

樽井サザンビーチ東側の海岸に敷設した平成 15 年～平成 25 年のシートでは、写真-1.1 に示すようにアマモが汀線と平行に帯状に繁茂しているのを確認した。

しかし、昨年(平成 26 年)、サザンビーチ沖に敷設したシートは写真-1.2 に示すようにその痕跡も見いだせなかった。樽井漁協・船野組合長によると、春先にアマモの生育状況を見るため、シート敷設位置周辺を船で周回したがシートを見いだせなかったとのこと。そして、夏の海水浴場の仕切網設置の際に、図-2 に示すようにサザンビーチ西側の海域に広くアマモが生育していることを確認したとのこと。追跡調査時にもパッチ状に広くアマモが生育していることを確認した。この海域でアマモ株を移植したことはなく、昨年 11 月のシート敷設時には見られなかったことから、種子からの発芽・生育と考えられる。これら種子がどこから来たか、今後検討していきたい。

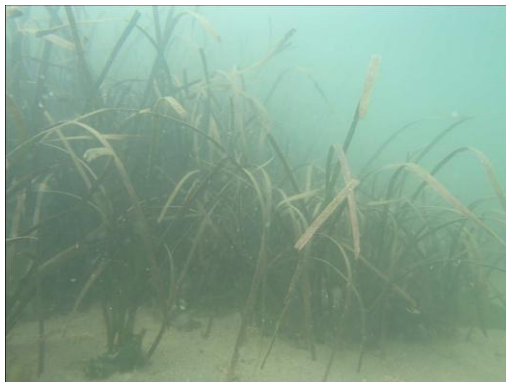
写真-1.1 H15～H25 シートでの生育状況(樽井) 写真-1.2 H26 シート敷設位置の海底状況

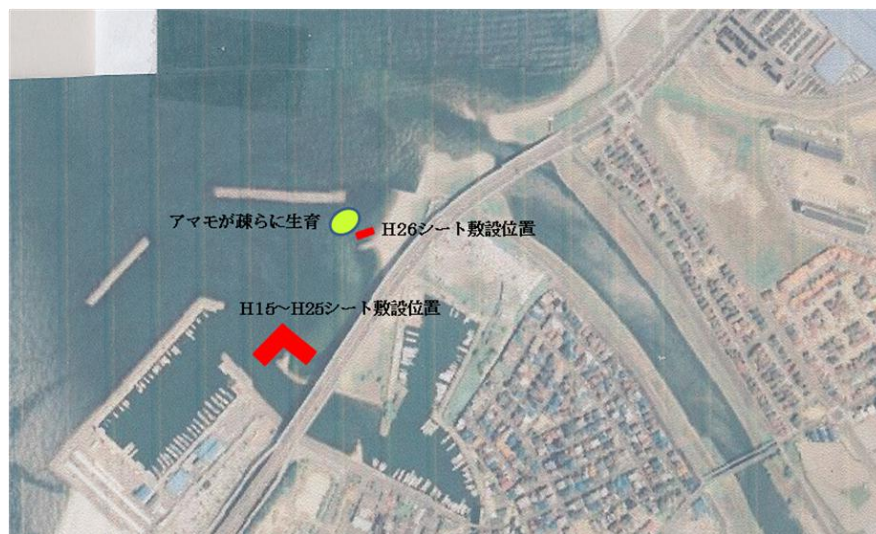
図-1.3 アマモ播種シート敷設位置(岡田浦)

これまでのシート敷設位置を図-1.3 に示す。

図-3 に示す岡田浦旧港の港口部北側突堤前面に平成 15 年～平成 25 年に敷設したシートでは、消失せず残存しているシートではアマモは写真-1.3 に示すように繁茂している。

一方、昨年(平成 26 年)、北東側港口部の波除堤(突堤)前面で底質が砂の海底に敷設したシートは樽井と同様、見出すことができなかった。海底表面は砂ではなく礫に変わっており、冬季風浪により砂が流失し

たと思われる。砂は壱井川からの流出土砂が堆積したもので、北東部港口部の開口部には土砂が堆積し、水深が浅くなり、漁船は現在この港口部からは入出港はしていないとのこと。そして、この港口部から港内にかけての斜面から法尻部にアマモが疎らに生育しているのを確認した。(図-1.3)

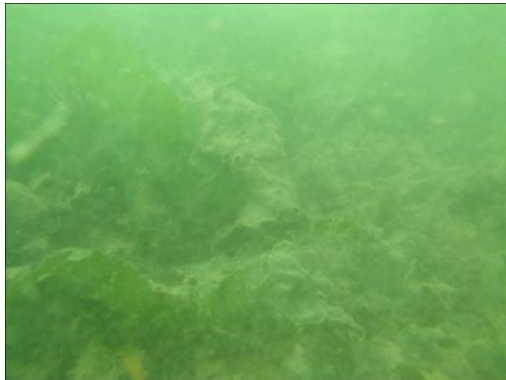
写真-1.4 H20 シート上のアオサ(田尻)

昨年度までアマモが生残していた平成 23 年に田尻漁港港奥部の波除堤前面および平成 23 年に航路筋に敷設したシートは写真-1.4 に示すようにアオサで覆われ、アマモは確認できなかった。

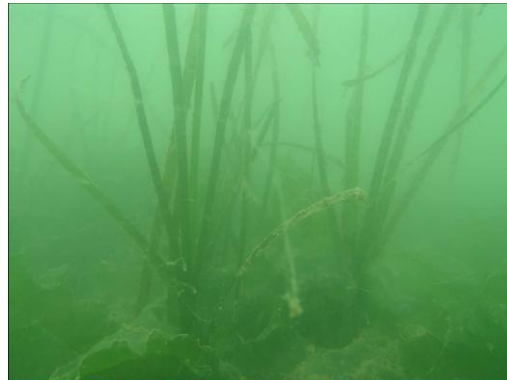
写真-1.5 H26 シートでの生育状況(田尻)

一方、昨年(平成 26 年)、航路筋に設置したシートには写真-1.5 に示すようにわずかに(生育密度 5.7 本/㎡)確認することができた。

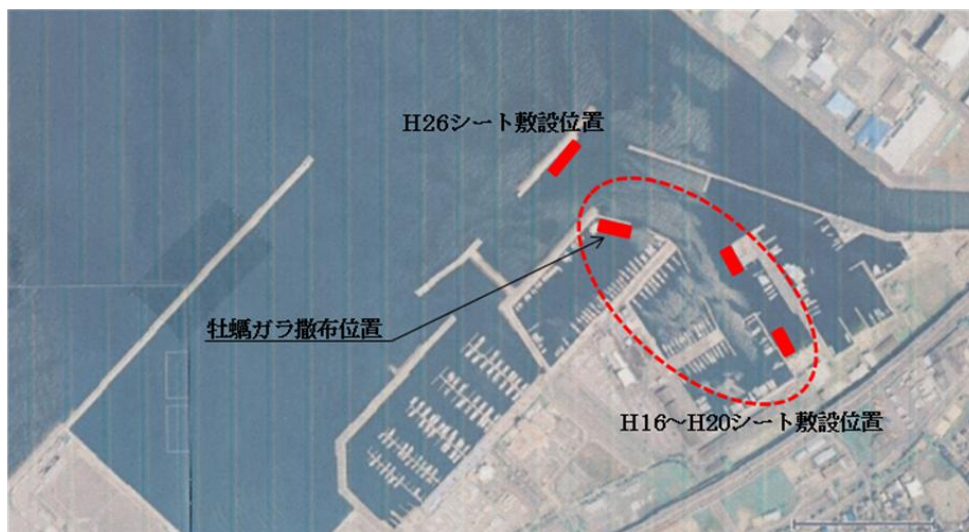
図-1.5 アマモ播種シート敷設海域(泉佐野)

図-1.5 の平成 16 年～平成 20 年に泉佐野漁港内 3 箇所に敷設したシートでは、敷設後 2～3 年後まではある程度の生育密度(20～60 本/㎡)まで増加するが、そのあと 2～3 年後に消滅している。これはシートが分解しない間は、アマモがシートに支えられ波、流れで流失せず、自立できるが、シートが劣化し、分解すると、敷設位置の底質が軟泥土であるため、アマモは自立できず、倒れ、枯死していると思われる。

また、沖防波堤背面中央部に昨年(平成 26 年)に敷設したシートでは写真-1.8 に示すようにアマモが発芽・生育しており、生育密度は 80 本/㎡であった。しかし、シート敷設位置の底質は軟泥土であり、アマモが根付く可能性は小さい。

そこで、シートが劣化、分解してもアマモが自立できるよう、底質改善策として牡蠣ガラを軟泥土上に撒布することを提案し、牡蠣ガラ上にシートを敷設することにした。牡蠣ガラ撒布位置は図-1.5 に示す突堤内側で、平成 19 年度にシートを敷設した位置である。牡蠣ガラはシート 1 枚分、1m×5m の範囲に、層厚 10cm となるよう散布した。(写真-1.6、写真-1.7)

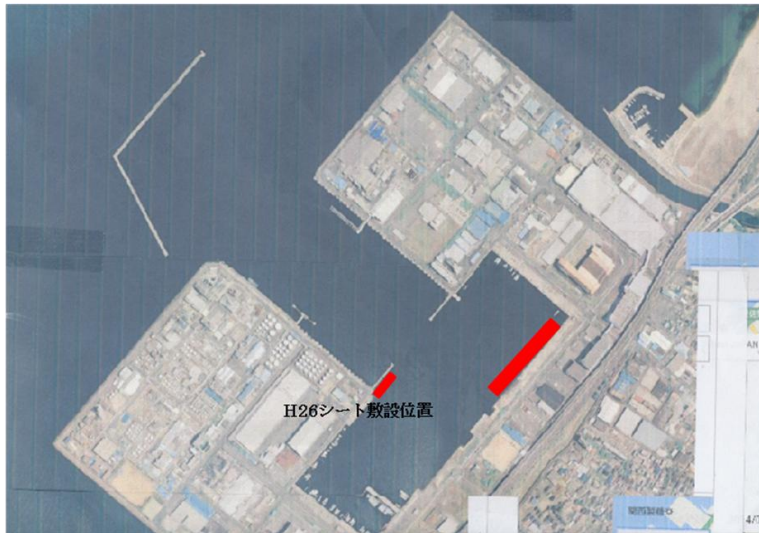
図-1.6 アマモ播種シート敷設海域(佐野)

平成 17 年から佐野港内に敷設した播種シートの位置を図-1.6 に示す。

昨年(平成 26 年)、港口部南側波除堤背面に敷設したシートでは写真-1.9 に示すようにアマモが発芽・生育している。生育密度は 2.5 本/㎡と小さい。波除堤と埋立護岸との境に護岸基部の被覆石の法面があり、その法尻部に砂が堆積しており、その砂地部分に自生アマモがわずかに残っている。

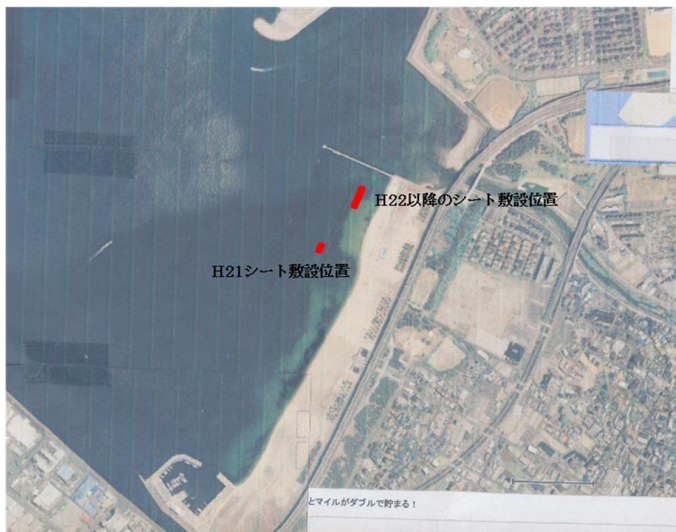
図-1.7 アマモ播種シート敷設海域(二色の浜)

二色浜で敷設したシート位置を図-1.7 に示す。

図-1.7 で平成 21 年に二色の浜北側の潜堤南端側に敷設したシートは、潜堤南側海域がサヨリ網漁の漁場であることが分かったため、翌年の追跡調査時に撤去した。そして、平成 22 年以降は漁場から外れる潜堤北側で堤体岸側に沿ってシートを敷設している。

潜堤背面に敷設したシートは順調に生育し、写真-1.10 に示すようにアマモ群落を形成している。生育密度は昨年(平成 26 年)に敷設したシートで 100 本/㎡、それ以前のものでは 450 本/㎡である。

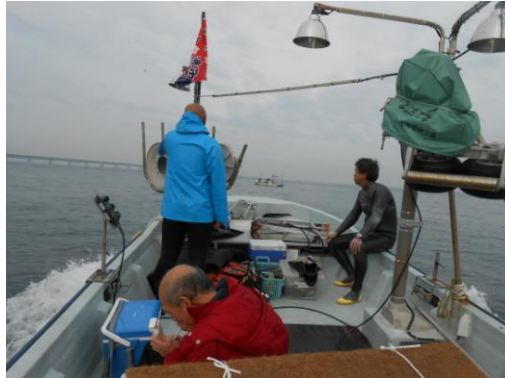
写真-3.1 アマモ播種シートの敷設 (H27. 11. 13)

田尻小学校5年生児童に製作してもらったアマモ播種シート(1m×5m=5 m<sup>2</sup>/枚×6枚=30 m<sup>2</sup>)は翌日(平成27年11月13日)、泉佐野漁港で北中通漁協所属の漁船に積み込み、モリエコロジー(株)のダイバー2名、補助員1名の手で敷設した。(写真-3.1)

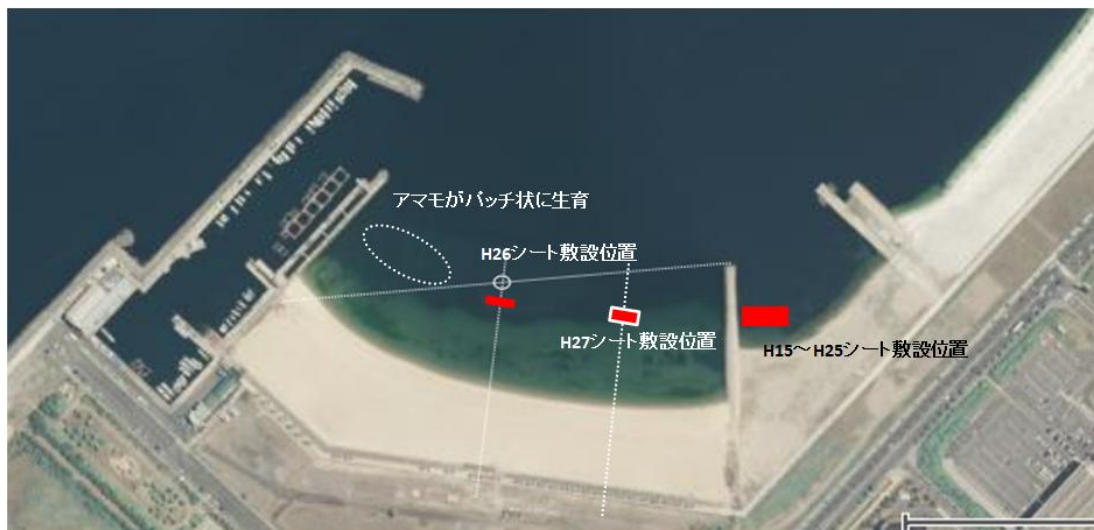
図-3.1 播種シート敷設位置(平成27年)

平成26年度の播種シート設置位置はこれまでの突堤東側でなく、図-3.1に示すように樽井サザンビーチの中央部で、アオサが堆積していない水深D.L. -1.8mの位置に設置した。

しかし、翌年7月の追跡調査では播種シートの痕跡も見出せなかったが、図-3.1に示す西側の海域にパッチ状にアマモが生育しているのが確認できた。

これまでサザンビーチ西側の防波堤沿いの海域、そして東側突堤の東側海域でアマモ場が再生され、花枝もみられていたことから、種子は波、流れによりサザンビーチに供給されていたと思われるが、今回のようにサザンビーチの防波堤、突堤のある端部でなく砂浜沿岸部でアマモが生育しているのが確認できたのは始めてである。この海域ではこれまでアマモ株を移植したことはなく、種子からの繁茂と考えられ、どこからか種子の供給があったものと思われる。

種子供給の一つとして、昨年設置した播種シートが冬季風浪により舞い上がり、流失した際に、アマモ種子が波、流れで西側海域に散乱したためと考えられる。

以上より、播種シートの流失があった場合を考え、今年度は図-3.1に示すように、より東側の海域に設置した。

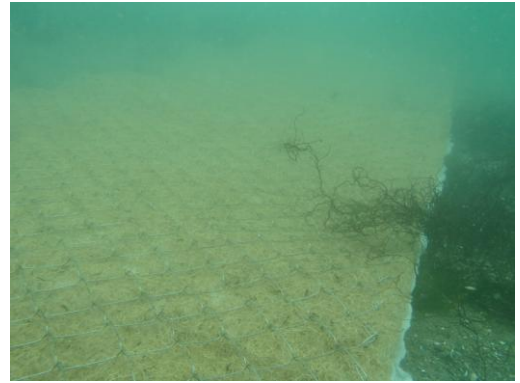
写真-3.2 敷設した播種シート(樽井)

敷設海域を写真-3.1、海底に敷設した播種シートを写真-3.2に示す。海底の土質は礫混じり砂である。

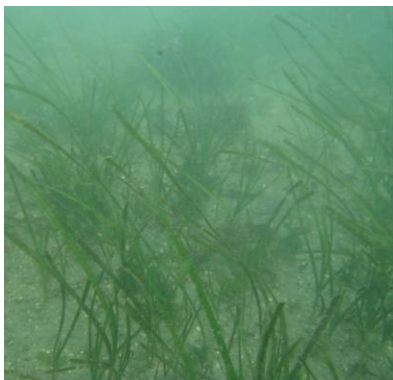
写真-3.3 パッチ状に生育する  
アマモ(岡田浦:H27. 11. 13)

しかし、追跡調査時に、図-3.2 に示すように、この波除堤と沖防波堤の開口部にアマモがパッチ状に生育していることを確認した。

そこで、今年度は写真-3.3 に示すアマモがパッチ状に生育している中間部に播種シートを設置した。(図-3.2) 敷設海域を写真-3.4、海底に敷設した播種シートを写真-3.5 に示す。海底の土質は砂である。

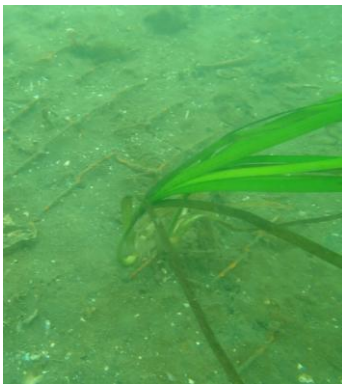
写真-3.6 パッチ状に生育するアマモ(田尻:H27. 11. 13)

平成 26 年の播種シートには写真-3.6 のようにアマモが生残していたが、平成 23 年度に敷設したシートではアマモが確認できないため、今年度のシートは平成 23 年のシートの上に重ねて敷設した。敷設海域を写真-3.7、海底に敷設した播種シートを写真-3.8 に示す。海底の土質は軟泥土である。

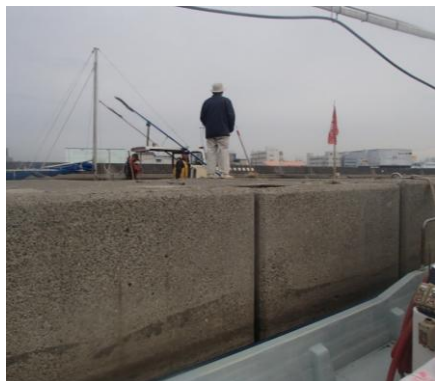
写真-3.9 敷設位置(泉佐野)

敷設位置を写真-3.9 に示す。撒布した牡蠣ガラは写真-3.10 に示すように軟泥土に埋没せず、軟泥土表層に留まっていた。この牡蠣ガラの上に播種シートを敷設した。(写真-3.11)

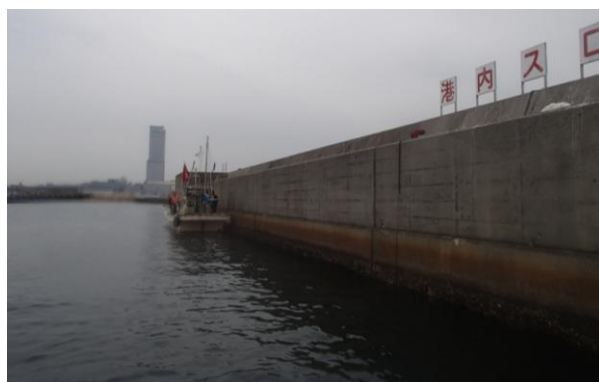
写真-3.12 平成 26 年度シート敷設海域(泉佐野)

なお、平成 26 年度に写真-3.12 に示す沖防波堤背面に敷設したアマモ播種シートでは、この 7 月にはアマモが発芽・生育していたが、今回の調査では確認できなかった。

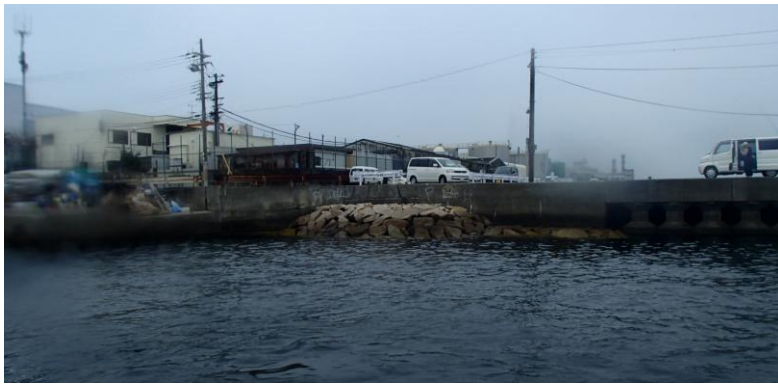
写真-3.13 敷設海域(佐野)

敷設海域を写真-3.13、海底に敷設した播種シートを写真-3.14 に示す。海底の土質は砂である。

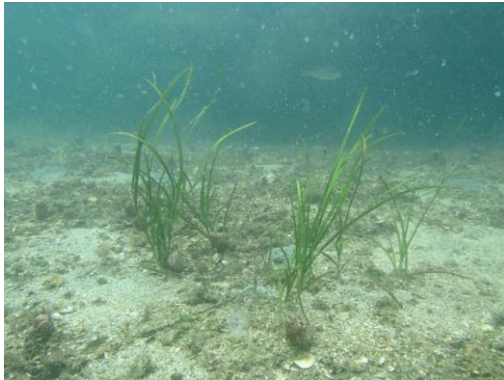
写真-3.15 H17 敷設シートのアマモ  
(佐野:H27.11.13)

また、平成 17 年および平成 26 年に設置したシートには、今年 7 月に確認されたように部分的にアマモが生残しているのが確認できたが、拡がりにはみられなかった。(写真-3.15、写真-3.16)

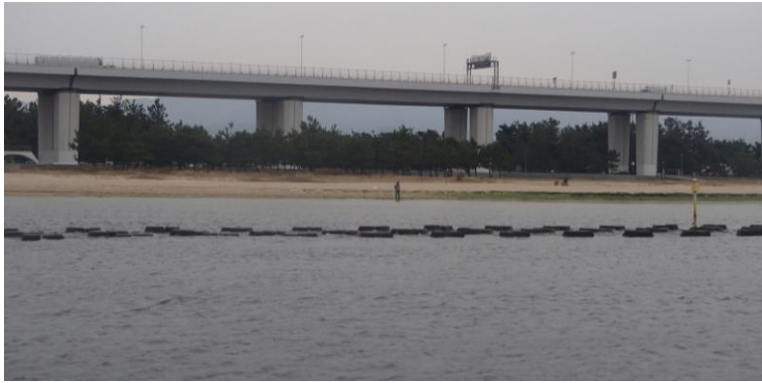
写真-3.17 敷設海域(二色の浜)

敷設海域を写真-3.17、海底に敷設した播種シートを写真-3.18 に示す。海底の土質は砂である。

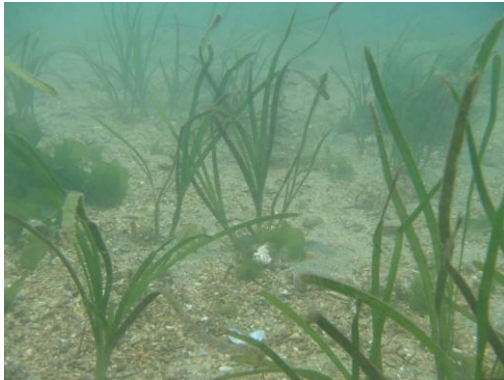
写真-3.19 H26 敷設シートのアマモ  
(二色の浜:H27. 11. 13)

また、平成 26 年に設置したシートでのアマモの生育状況を写真-3.19 に、そして、これまで敷設したシートの範囲外で生育しているアマモを写真-3.20 に示す。

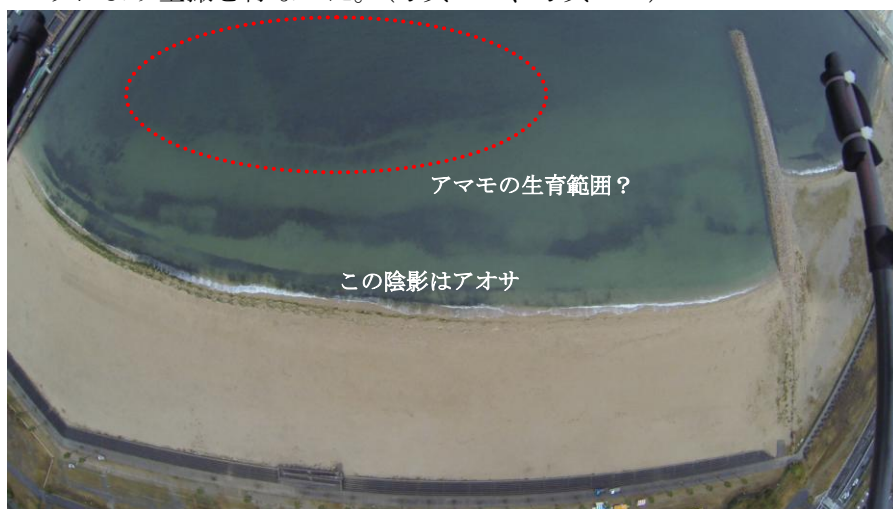
写真-4.1 サザンビーチの空撮映像 (H27. 11. 14)

サザンビーチ東側突堤の東側海域およびサザンビーチのアマモの生育状況を確認するため、平成27年11月14日にラジコンヘリにより空撮を行なった。(写真-4.1、写真-4.2)

撮影は夕方、小雨の合間を縫って、空撮したため、明瞭な映像を入手できず、確たる範囲を示すことができないが、アマモの生育分布を検討するにはラジコンヘリによる空撮は有用な手段である。

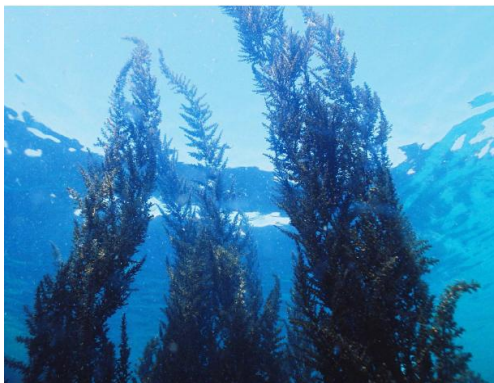
写真-4.4 潜堤背面のガラモ場(H25.3)

潜堤背面の捨石マウンドの石には写真-4.4 に示すようにホンダワラ類が繁茂し、沿岸部にはアオサが打ち上げられ、そしてその中間部には図-4.4 に示すようにこれまで敷設した播種シートによりアマモが繁茂しており、魚介類の生活史を考えると素晴らしい海域が出来上がりつつある。幼生(プランクトン)時には波打ち際のアオサにまぎれ、稚仔時にはアマモ場に隠れ、成魚になってガラモ場にと、生育に合わせた場所が同一海域にあることで、多くの魚介類が育つ場となると考える。
